Provbränning av Pacemakers

Provbränning Råcksta krematorium

Provbränning Nya krematoriet

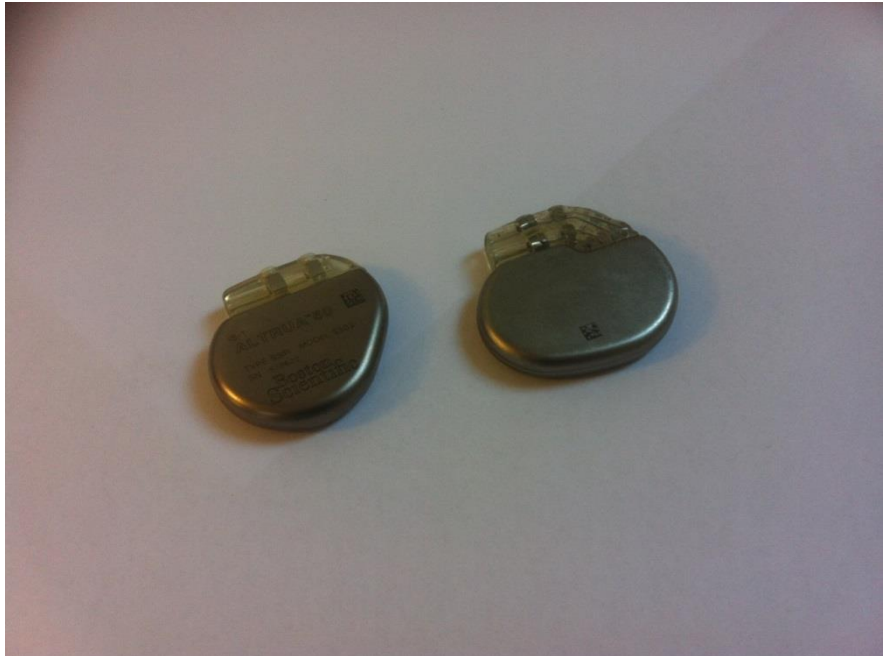
Modell Pacemakers 1 och 3

Vid två av de fyra Pacemakersförbränningarna i Råcksta krematorium uppfattades en lätt knall efter ca 12-15 min i förbränningsrummet och ett visst övertryck i ugnsrummet kunde förnimmas. De lätta knallarna uppfattades från den mindre typen, Pacemaker 1 och 3, se tabell. Knallarna skadade på intet sätt ugnen eller visade upp någon större explosionsverkan.

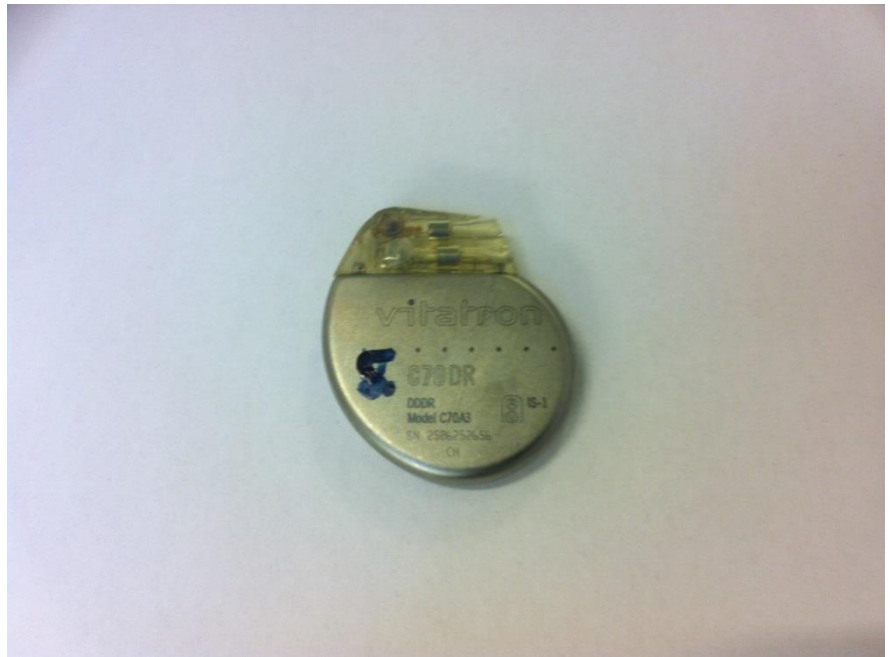
PM 5 Nya krematoriet

Vid förbränning av Pacemaker vid Nya krematoriet uppfattades en lätt knall 12 minuter efter insättning. Knallen var liknande de som uppfattades vid Råcksta krematorium och Pacemakermodellen var liknande 1 och 3 som provförbrändes i Råcksta krematorium. Den lätta knallen skadade på intet sätt ugnen eller visade upp någon större explosionsverkan. Ingen av de personer som utförde provbränningarna upplevde att provbränningen var obehaglig.

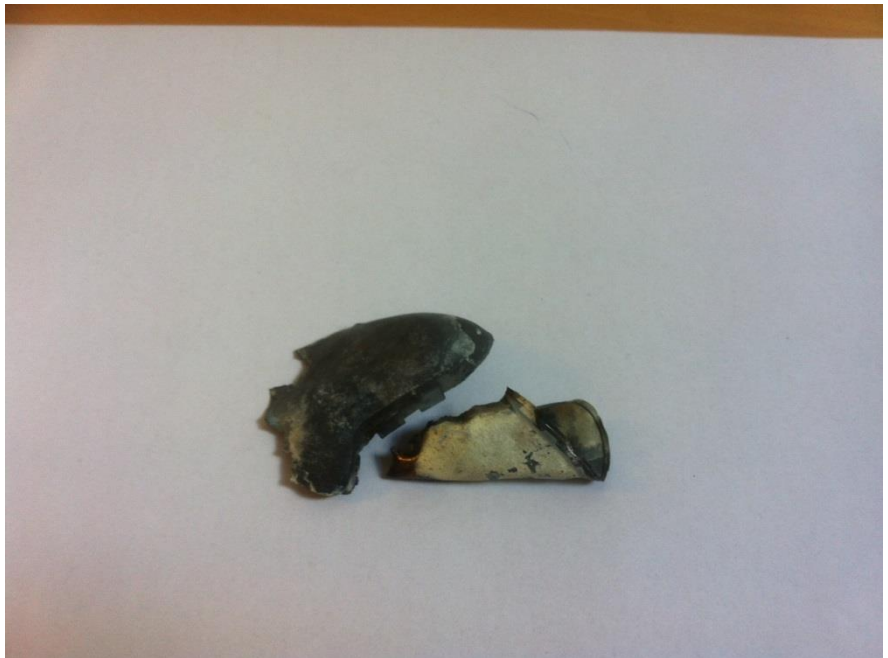
Provbränning PM 1

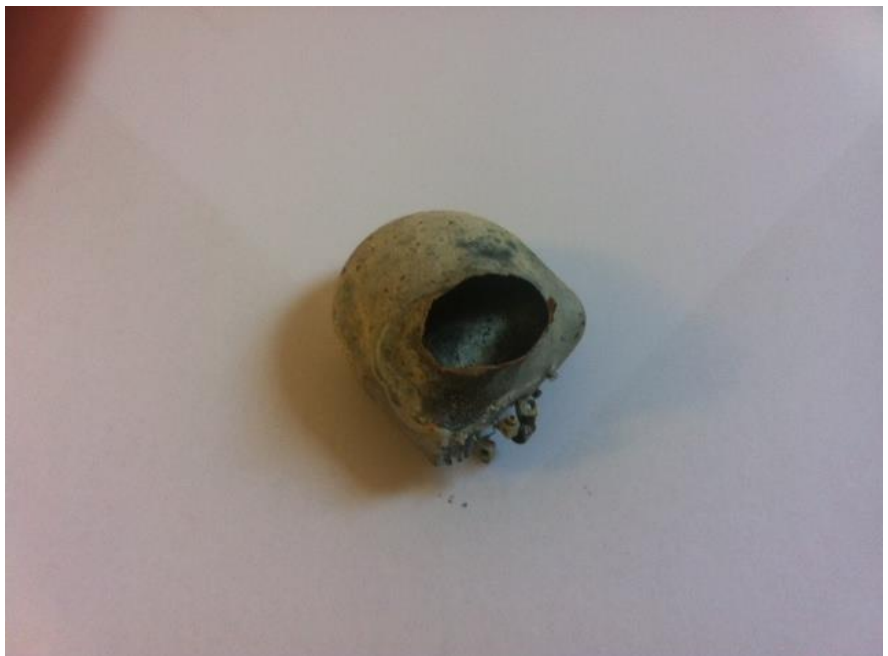
Provbränning PM 2

De två andra Pacemakers, Pacemaker 2 och 4, se tabell, som var av den större sorten ISD-dosor, expanderade till en oval boll innan de punkterades. För en av dem, nr 2, hördes en liten puff vid punkteringen som inträffade efter 12 min

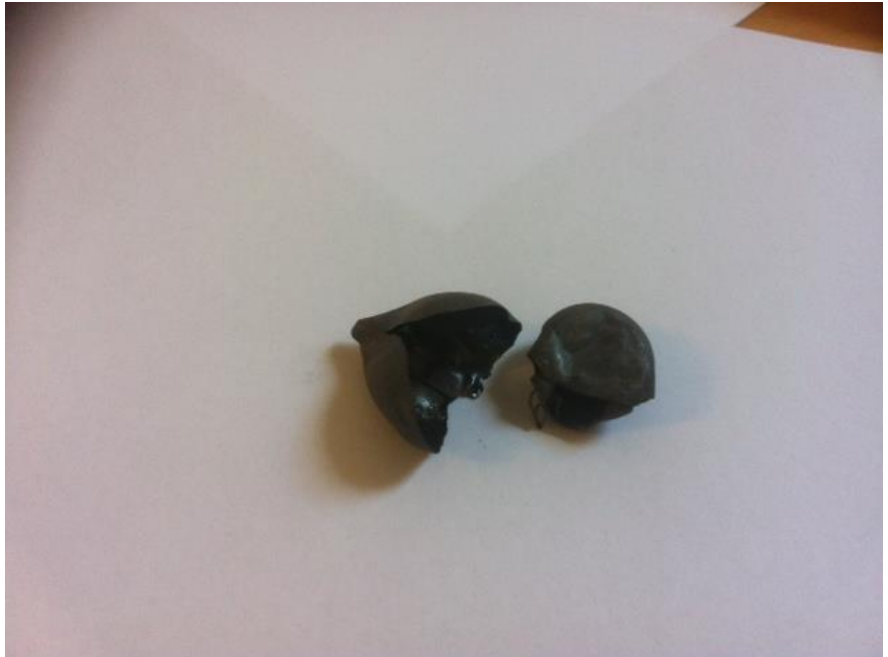
Provbränning PM 3

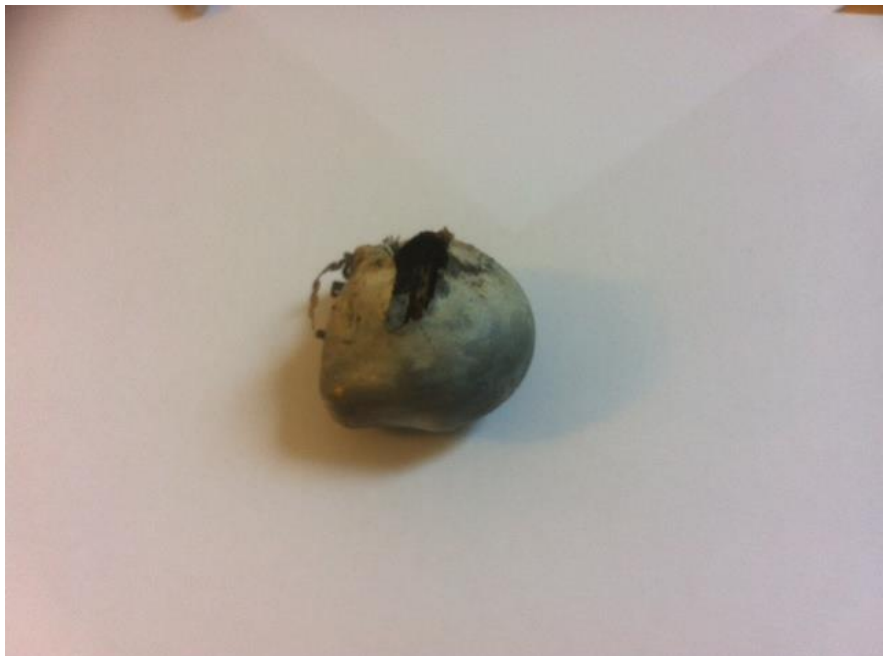
Provbränning PM 4

Vid förbränning av Pacemaker 4 uppfattades inget vid förbränningen.
